# Peninjauan Masa Layan dan Perbaikan Struktur Dermaga Terhadap Pengaruh Lingkungan Pesisir Pantai

Asiya Nurhasanah Habirun<sup>1</sup>, Muhammad Imaduddin Shidiq<sup>2</sup>

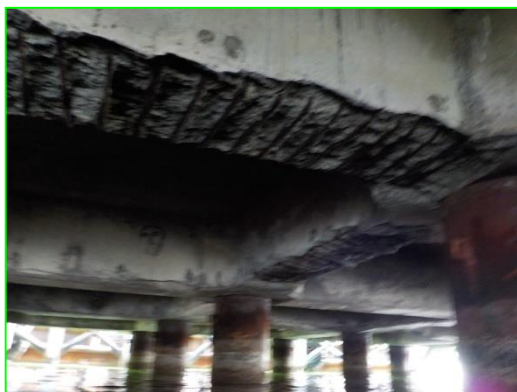
Hasil inspeksi visual memperlihatkan beberapa elemen struktur beton eksisting pada elemen balok dan slab daerah *jetty head* rusak hingga baja tulangan terekspose dan mengalami korosi (Gambar 2). Elemen struktur *Steel-Pipe Pile* dan balok pada *trestle* yang bermaterial baja sudah mengalami korosi hingga lapisan coating terkikis oleh korosi (Gambar 3) bahkan beberapa *Steel-Pipe Pile* permukaannya sudah terlubangi. Beberapa titik *Steel-Pipe* dilengkapi dengan sistem proteksi katodik ditunjukkan pada gambar Gambar 4.

Gambar 2. Selimut Beton Terkelupas Hingga Tulangan Terekspose

Kerusakan pada elemen struktur balok dan plat dilakukan perbaikan dengan metoda *concrete jacketing* dengan material *grouting* yang tidak susut menggunakan *nanoconcrete*.

Selama proses perbaikan dibuat *temporary support* dengan membuat *platform* untuk menumpu struktur eksisting. Sebelum pelaksanaan perbaikan, beton yang terkelupas dilakukan *chipping* sekitar 5 cm sedangkan tulangan dibersihkan dari lapisan korosi. Tulangan baru dipasang pada tulangan eksisting dan diikat menggunakan tulangan konektor yang telah dicelupkan bahan *epoxy*. Permukaan beton kemudian dibersihkan dari pasir dan sisa debu dengan *water spraying* hingga beton eksisting jenuh air. Pemasangan dan penggunaan *formwork* disesuaikan dengan dimensi plat dan memiliki struktur yang kokoh untuk menahan tekanan *nanoconcrete* yang mengembang.(Gambar 8)

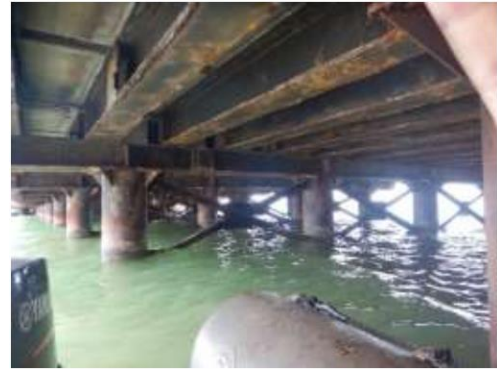
Gambar 3. Korosi pada Elemen Struktur Bermaterial Baja

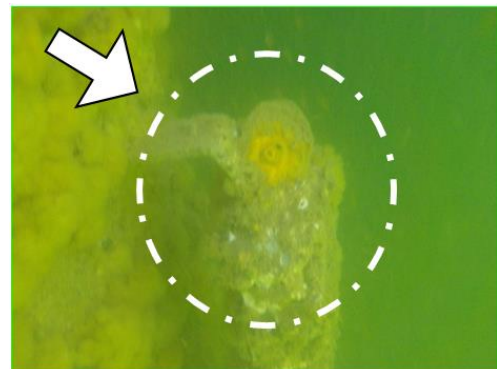
Gambar 4. Sistem Proteksi Katodik

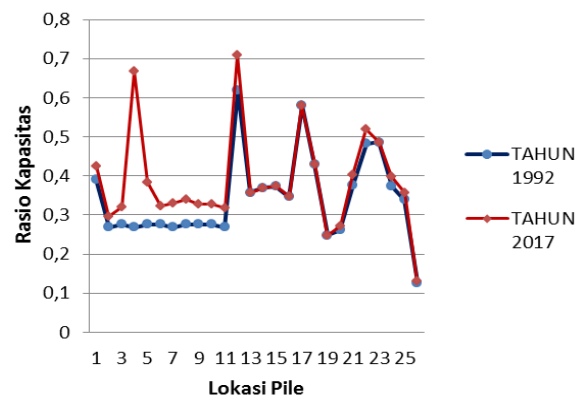
Gambar 5. Grafik Rasio Kapasitas Pile tahun 1992 dan 2017

Rasio kapasitas suatu elemen struktur memiliki *range* antara 0,00 – 1,00. Properti penampang elemen struktur yang diterapkan akan semakin ekonomis ketika rasio kapasitas mendekati angka 1,00, namun jika terjadi perubahan rasio kapasitas yang mendekati 1,00 membuktikan bahwa elemen struktur mengalami pengurangan kapasitas. Hal tersebut terjadi pada Gambar 5 yang menunjukkan perbedaan rasio kapasitas desain tahun 1992 dengan kapasitas eksisting tahun 2017. Penurunan kapasitas yang terjadi setelah 25 tahun beroperasi berkisar antara 0 – 11 %, hal ini disebabkan karena menurunnya inersia penampang yang termakan oleh korosi.

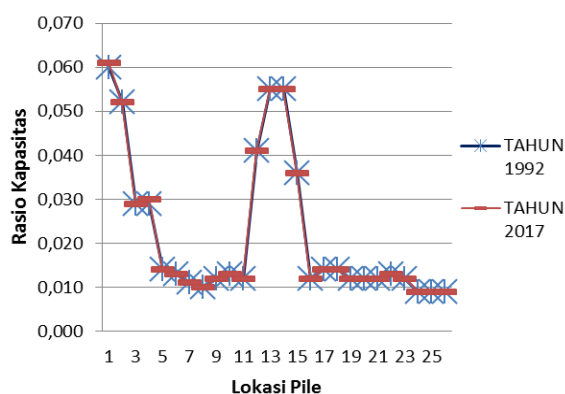
Gambar 6. Grafik Rasio Kapasitas Balok Trestle tahun 1992 dan 2017

Rasio kapasitas yang terjadi pada balok trestle bermaterial baja tahun 1992 dan 2017 tidak terdapat pengurangan kapasitas yang signifikan (Gambar 6). Persentasi penurunan kapasitas berkisar antara 0 sampai dengan 0,1%.

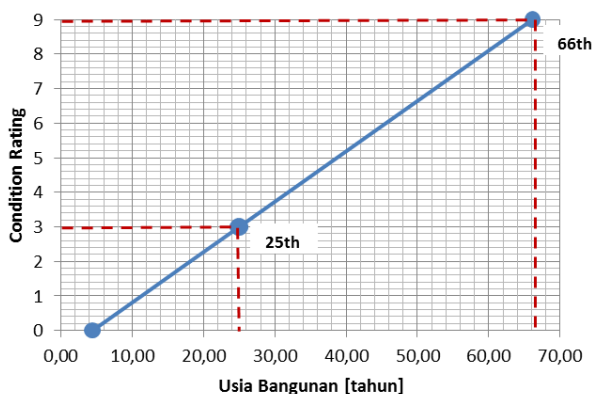
Gambar 7. Masa layan struktur bangunan berdasarkan CR

Gambar 7 menunjukkan bahwa dengan usia bangunan pada tahun 2017 mempunyai CR =3, setelah dilakukan ekstrapolasi linier untuk kondisi terburuk yaitu CR sama dengan 9, akan didapat usia bangunan 66 tahun.
