# Identifikasi Kebutuhan Aset Jalur Irigasi dan Embung Air Cibanggala Kecamatan Pabuaran Kabupaten Subang

Rivaldhi Al Banie

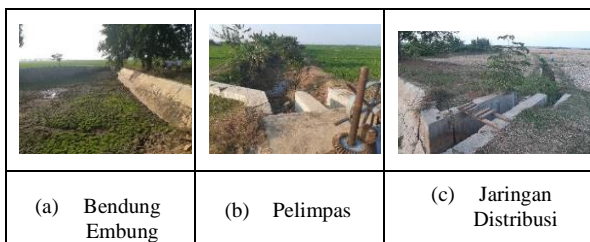
Gambar 5. Komponen Embung

Kondisi bendung saat ini tidak mengalami kerusakan. Panjang dari Embung air Cibanggala yakni 3,12 km. Lebar dari bendung yakni 28 m lalu untuk tingginya yakni 3 m. Luas dari embung tersebut yakni mencapai 6,24 ha.

Kondisi dari pelimpas mengalami kerusakan pada bagian pintu air. Pintu air tidak dapat digunakan. Selain

itu, kondisi jaringan distribusi saluran pengeluaran juga mengalami kerusakan namun masih bisa digunakan untuk mengalirkan air ke areal persawahan. Adapun Embung air Cibanggala belum memiliki saluran pemasukan untuk memasukan air dari sumber air selain air hujan.
