## Kajian Ketidaksesuaian *Adjusted Pressure* terhadap Ketentuan *Component Maintenance Manual* pada *Life Raft*

Jurnal ini membahas kerusakan yang terjadi pada *life raft* akibat *porosity* serta inspeksi dan perbaikan pada *life raft* P/N: R0202A211 di pesawat Boeing 737-800. Metode penyelesaian yang dilakukan adalah analisis dan kajian melalui observasi dan survei ke perusahaan yang memiliki *life raft*. Hasil yang didapat dalam Penelitian ini dapat mengenal lebih jauh tentang *porosity* pada *life raft*, cara mencegah *porosity*, cara penanggulangannya, serta cara menginspeksi *life raft*. Dokumen yang menunjang penelitian ini adalah CMM (*Component Maintenance Manual*) *life raft* P/N: R0202A211 serta AMM (*Aircraft Maintenance Manual*) dan beberapa informasi mengenai pesawat Boeing 737-800. Kajian ini juga dilakukan untuk memberikan evaluasi dan masukan kedepannya terhadap *life raft* apabila terjadi kebocoran akibat *porosity*.

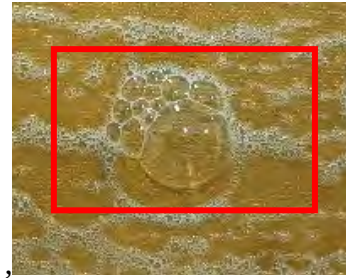
Dari hasil pemeriksaan, pada *upper flotation tube* ditemukan adanya *bubble* seperti pada Gambar 6. Hal ini mengindikasikan adanya kebocoran pada area tersebut. Setelah dilakukan inspeksi secara *visual* di bawah lampu yang terang ditemukan bahwa terdapat *porosity* pada area tersebut.

Gambar 6 Bubble di *upper flotation tube*

Pada sampel *life raft* yang digunakan untuk penelitian, *life raft* hanya memerlukan tambalan luar (*outside patch*) saja karena ukuran area yang terkena *porosity* kurang dari 3 in.
