# Evaluasi Jembatan Petaunan di Ruas Jalan Jajag-Wisata Pulau Merah Kabupaten Banyuwangi

Mirza Ghulam R., M. Shofi'ul Amin dan Erna Suryani

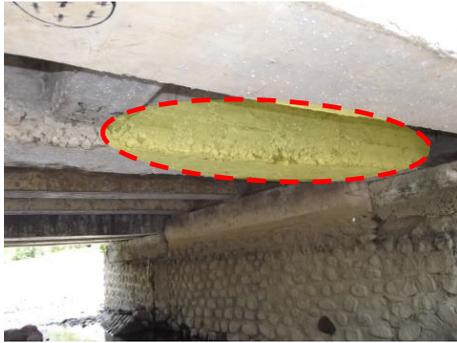
Gambar 4 menunjukkan kerusakan gelagar dengan tipe kerusakan berupa *honeycomb*. Kerusakan tersebut dimungkinkan terjadi karena terjadinya *segregasi* selama pelaksanaan.

Gambar 4. *Honeycomb* pada gelagar jembatan

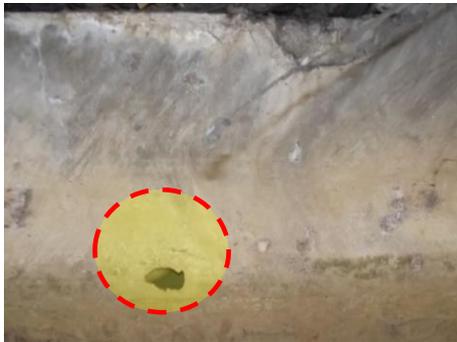
Gambar 5 menunjukkan kerusakan pada gelagar jembatan berupa *bugshole*. Kerusakan ini berupa lubang sebesar sarang serangga. Hal ini menunjukkan bahwa kondisi beton kurang padat dan terdapat ruang di belakang selimut beton.

Gambar 5. *Bugshole* pada gelagar jembatan

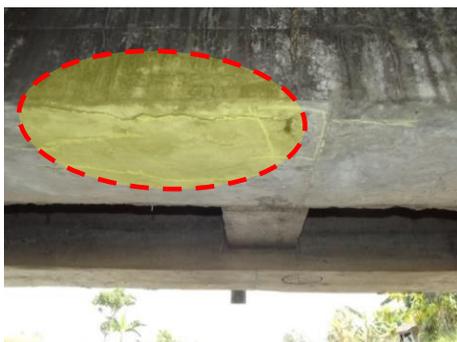
Gambar 6 menunjukkan kerusakan pada gelagar jembatan dengan tipe kerusakan berupa retak dan *drumminess*. Kerusakan yang terdapat pada gelagar jembatan dimungkinkan akibat adanya dorongan dari baja tulangan. Gelagar beton mengalami retak yang memanjang dan menimbulkan bunyi pada saat dipukul.

Gambar 6. Retak pada gelagar jembatan

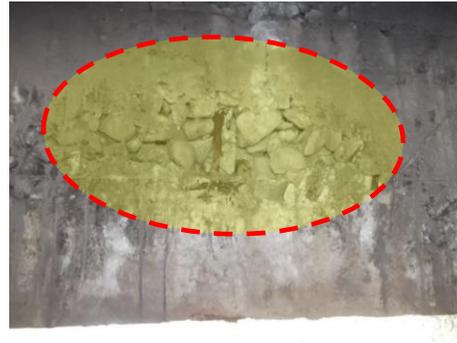
Gambar 7 menunjukkan kerusakan gelagar dengan tipe *honeycomb*. Kerusakan tersebut dimungkinkan terjadi karena *segregasi* selama pelaksanaan.

Gambar 7. *Honeycomb* pada gelagar jembatan

- Rongga yang terjadi akibat *segregasi* pada saat pelaksanaan, mengakibatkan munculnya *honeycombing* pada hasil akhir beton. Rongga-rongga tersebut menjadi pintu masuk bagi zat kimia dan mengakibatkan kerusakan bahan pada beton.

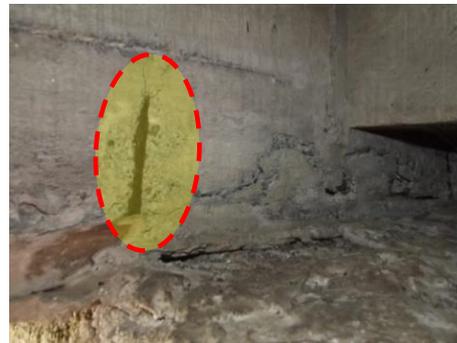
Gambar 8 menunjukkan kerusakan pada gelagar jembatan dengan tipe *spalling*, tulangan berkarat dan tulangan tersekspose. Kerusakan yang terdapat pada gelagar jembatan dimungkinkan akibat adanya produk korosi yang mengembang dan mendorong selimut beton. Selanjutnya, muncul retak dan *spalling* akibat pengembangan tulangan.

Gambar 8. Korosi, *spalling* dan tulangan terekspose pada gelagar jembatan

- Tebal selimut yang tipis mengakibatkan tulangan mudah terserang korosi. Produk korosi akan mengembang dan mendorong selimut beton sehingga beton mengalami retak dan selanjutnya terjadi *spalling*.

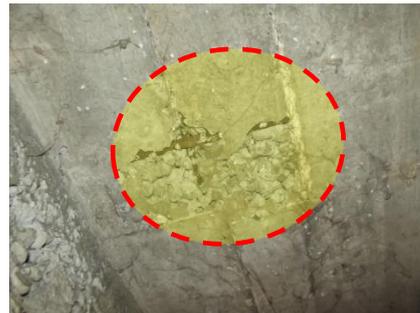
Gambar 9 menunjukkan kerusakan gelagar dengan tipe *honeycomb*. Kerusakan tersebut dimungkinkan karena terjadinya *segregasi* selama pelaksanaan.

Gambar 9. *Honeycomb* pada pelat jembatan

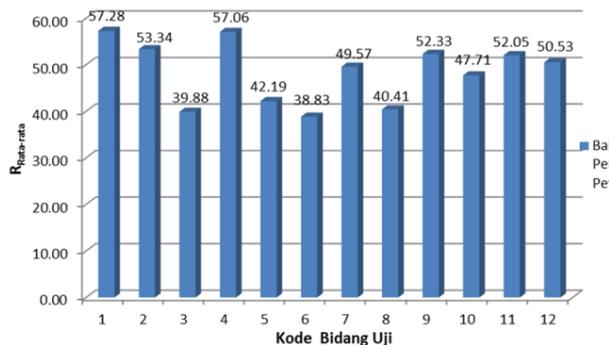
Gambar 10. Uji Schmidt Rebound Hammer Test pada elemen pelat dan balok Jembatan Petaunan

Hasil pengujian *Schmidt Rebound Hammer Test* pada balok dan pelat jembatan Petaunan ditunjukkan pada Tabel 4. Korelasi kuat tekan beton dan sebaran nilai keseragaman mutu pelat dan balok jembatan Petaunan ditunjukkan pada Gambar 10. Rentang nilai angka pantul pada pilar jembatan sisi Banyuwangi cukup tinggi, yaitu  $R_{rata-rata}$  tertinggi 57,28 dan  $R_{rata-rata}$  terendah 38,83.

Nilai korelasi angka pantul dengan kuat tekan beton menunjukkan nilai rata-rata 488,76 kg/cm<sup>2</sup>. Nilai rata-rata tersebut tidak bisa digunakan untuk memastikan nilai kuat tekan beton aktual, melainkan sebagai indikator kekerasan permukaan beton pada elemen struktur jembatan Petaunan.

Nilai koefisien variasi di bawah 7% untuk mutu beton  $\geq 35 \text{ MPa}$  diindikasikan mempunyai tingkat keseragaman mutu yang sempurna [6].

Dengan demikian dapat disimpulkan bahwa komponen struktur pelat dan balok jembatan Petaunan memiliki tingkat keseragaman mutu yang sempurna.
