Penanganan Jembatan Musi Ampera Pasca Kebakaran

Sumargo¹, Siswanto¹

¹Jurusan Teknik Sipil, Politeknik Negeri Bandung

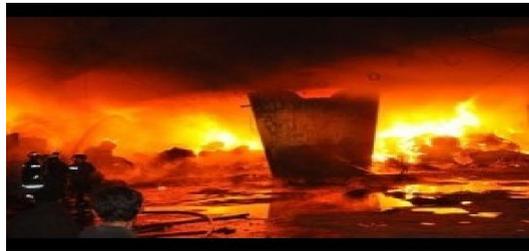
Pada hari minggu tanggal 10 Oktober 2010 terjadi kebakaran pada bagian bawah jembatan pendekat arah Plaju tepatnya di bentang 2 dan 3. Api membakar kios berbahan kayu yang kemudian menjalar ke kios lain dalam waktu cepat didukung oleh kain dan pakaian menumpuk di bawah kolong jembatan tersebut seolah menjadi bahan bakar. Kebakaran yang terjadi sekitar jam 21:45 tersebut berhasil dipadamkan saat pergantian hari menjadi Senin tanggal 11 Oktober 2010, Gambar 2.

Gambar 2. Kebakaran Pada Bagian Bawah Jembatan Pendekat Arah Plaju

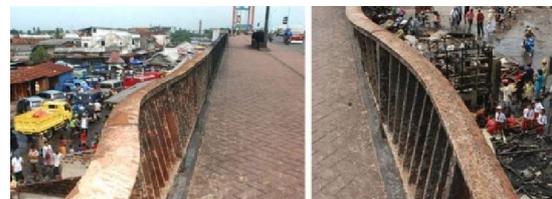
Bangunan atas jembatan pendekat berupa RC box girder dan yang mengalami kondisi terparah adalah segmen kedua dan ketiga arah Plaju. Berdasarkan pemangatan lapangan terlihat retak-retak pada beton. Retak yang terjadinya pada umumnya adalah retak buaya dimana terlihat banyak pada bidang planar pada beton. Kerusakan lain yang terjadi adalah retak linear/memanjang pada box beton terutama pada bagian sudut/tepi, Gambar 4. Kerusakan berat juga terjadi pada *railing* jembatan, Gambar 5.

Gambar 5. Deformasi *Railing* Arah Sumbu Lemah

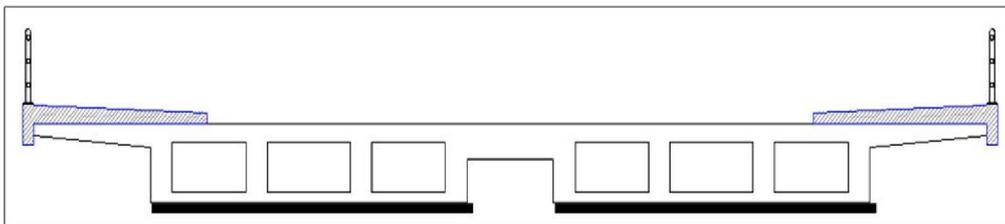
Gambar 9. Lokasi Pemasangan Serat Karbon FRP pada Box Girder

mutu beton pada daerah *web* dan *flange* atas RC *box girder* tidak mengalami penurunan akibat temperatur kebakaran. Untuk itu, perkuatan tidak diperlukan pada serat atas. Pada lokasi 0,25 sd 0,75 bentang serat karbon dipasang di sisi bawah gelagar box sebagaimana ditunjukkan dalam Gambar 9.

Analisa perkuatan ^[1] dilakukan untuk memikul kelebihan momen positif pada (0,25-0,75) bentang. Untuk perkuatan box girder digunakan FRP jenis Mbrace carbon fiber 230/4900 300/30 ^[2] tebal 0,17 mm. Karena flens atas dari box girder tidak terekspos terhadap api secara langsung sehingga tidak perlu dilakukan pemasangan serat karbon pada daerah momen negatif yaitu pada (0 – 0,25) dan (0,75– 1,0) dari tiap bentang. Untuk perkuatan pilar digunakan material serat gelas Mbrace Fiber GE 73/3400 ^[2] dengan tebal 0,308 mm.

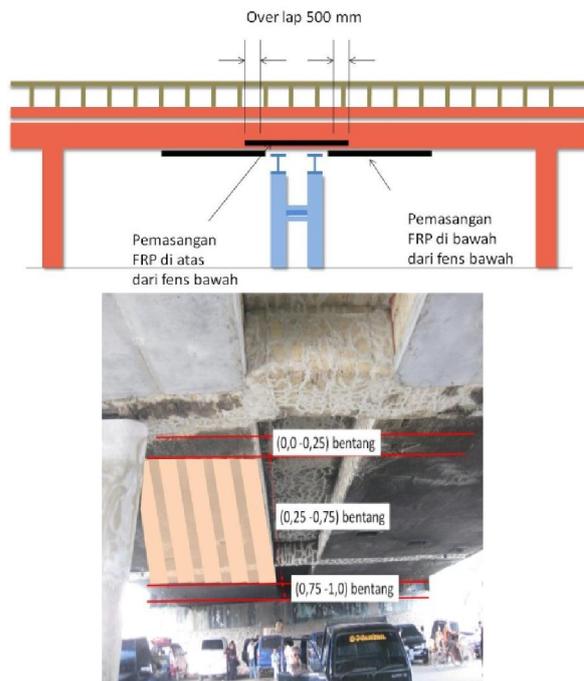
Gambar 11. Metoda Pemasangan FRP pada Girder

Pada segmen tertentu terdapat struktur penyangga IWF seperti pada Gambar 11 sehingga menyulitkan untuk pemasangan FRP. Untuk itu pelaksanaan pada bagian ini dapat dilakukan pada bagian atas dari flens bawah.
