KINERJA RAMBU LALU LINTAS DAN DAMPAKNYA PADA KECELAKAAN (STUDI KASUS : JALAN SOEKARNO HATTA BANDUNG)

Yusmiati Kusuma¹, Tatang Sumarna², Dewi Mustika³, Melina Demar⁴

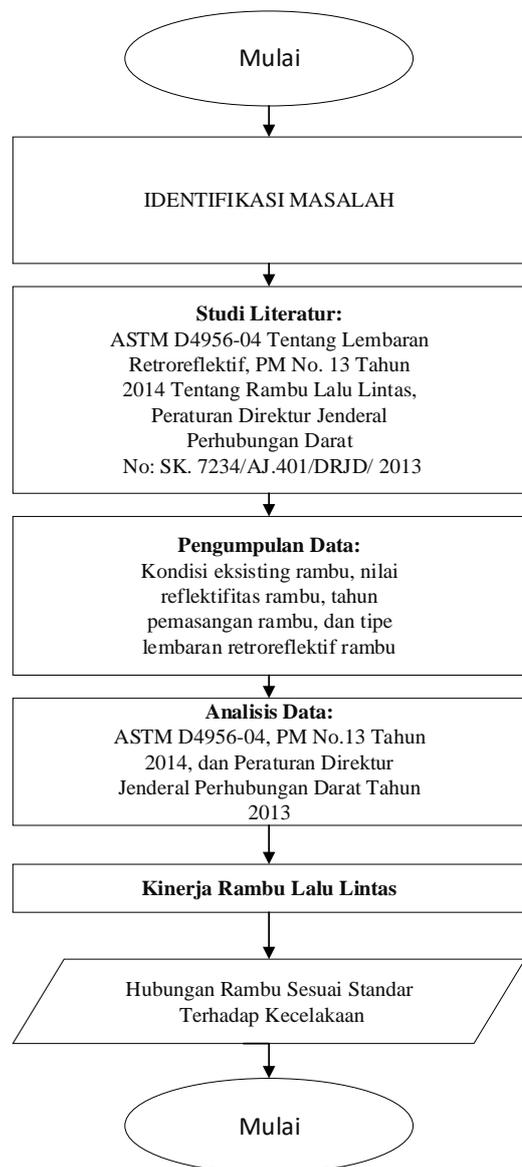
Gambar 1. Metodologi Pelaksanaan Penelitian

Metodologi Secara umum tahapan pelaksanaan penelitian ini disajikan dalam bentuk diagram alir agar mudah dipahami. Pada diagram alir dijelaskan tahapan-tahapan dalam pelaksanaan yang akan dilakukan mulai dari awal penelitian sampai mendapatkan hasil yang diinginkan seperti terlihat pada Gambar 1.

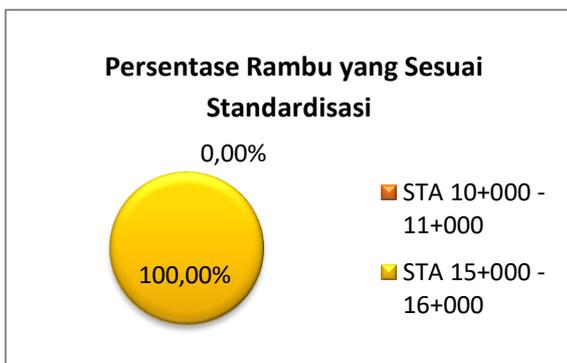
Gambar 2. Diagram Persentase Rambu yang Sesuai Standarisasi

Berdasarkan diagram tersebut persentase paling besar terdapat pada STA 15+000 – 16+000 yaitu 100%. Untuk persentase paling kecil terdapat pada STA 10+000 – 11+000 yaitu 0%.

Dari Tabel 1 didapat hanya 4 rambu yang memenuhi standarisasi berdasarkan Peraturan Menteri Perhubungan Republik Indonesia Nomor 13 Tahun 2014 dari jumlah keseluruhan rambu yaitu 14 buah. Perhitungan persentase rambu yang sesuai standarisasi yaitu $(4/14) * 100 = 28,57\%$. Diagram persentase dapat dilihat pada Gambar 2 berikut ini.

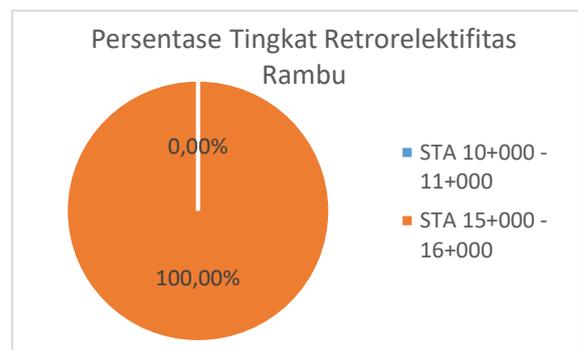
Gambar 3. Diagram Persentase Tingkat Retroreflektifitas Rambu

Berdasarkan diagram tersebut persentase paling tinggi terdapat pada STA 15+000 - 16+000 dengan persentase 100%. Sedangkan persentase paling kecil terdapat pada STA 10+000 – 11+000 dengan persentase 0%.

Dari tabel tersebut didapat hanya 1 rambu yang memenuhi standarisasi tingkat retroreflektifitas berdasarkan ASTM D4956-04 dari jumlah keseluruhan rambu yaitu 14 buah. Untuk Perhitungan persentase tingkat retroreflektifitas rambu yaitu $(1/14) * 100 = 7,14\%$. Persentase tingkat retroreflektifitas rambu yang memenuhi standarisasi yang terpasang pada 2 STA tersebut adalah 7,14%. Diagram persentase dapat dilihat pada Gambar 3 berikut.

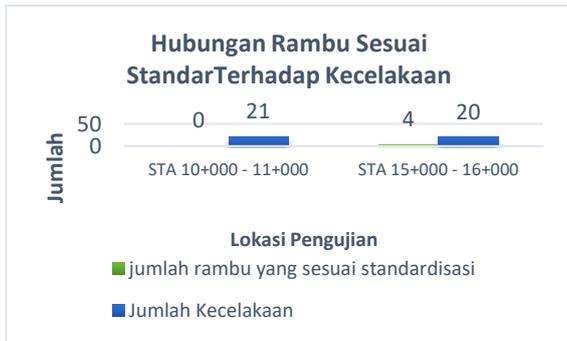
Dari Gambar 4 jumlah kecelakaan tertinggi mempunyai jumlah rambu terkecil yang sesuai dengan standar terdapat pada STA 10+000 -11+000. Dan pada jumlah kecelakaan terendah mempunyai jumlah rambu yang terbanyak yang sesuai dengan standar terdapat pada STA 15+000 -16+000.

Gambar 4. Hubungan Rambu yang Sesuai Standar Terhadap Kecelakaan

Berdasarkan hasil klasifikasi rambu yang sesuai dengan standar dihubungkan dengan tingkat kecelakaan dapat dilihat pada Gambar 4.

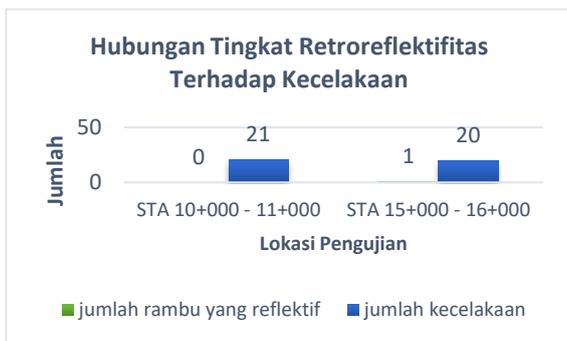
Gambar 5. Hubungan Rambu yang Masih Reflektif Terhadap Kecelakaan

Dari Gambar 5 jumlah kecelakaan tertinggi dengan rambu yang masih reflektif terkecil yang sesuai dengan standar terdapat pada STA 10+000 -11+000.

Berdasarkan hasil klasifikasi rambu yang masih reflektif dihubungkan dengan tingkat kecelakaan dapat dilihat pada Gambar 5.
