Rancang Bangun *Special Tools* Untuk Inspeksi *Trouble Shoot* Pada *Tail Rotor Pitch Link* Helikopter AS-332 L2 Super Puma H-3222

Jurnal ini membahas mengenai pelaksanaan rancang bangun *special tools* untuk melakukan inspeksi pada *tail rotor pitch link* untuk Helikopter AS-332 L2 Super Puma H-3222. Metode penyelesaian yang akan dilakukan yaitu pembuatan *spherical bearing play check tool* dimulai dengan melakukan studi literatur, observasi dan survei ke Instansi yang memiliki *tail rotor pitch link*. Dokumen yang menunjang penelitian ini adalah *Airbus Orion Super Puma AS-332 L2 H-3222 MMA 64-20-00-211-004*, beberapa dokumen mengenai informasi dari Helikopter AS-332 L2 Super Puma H-3222 dan beberapa jurnal. Hasil dari penelitian ini salah satunya dapat melakukan inspeksi pada *tail rotor pitch link* yang bertujuan untuk mengetahui nilai *axial play bearing*.

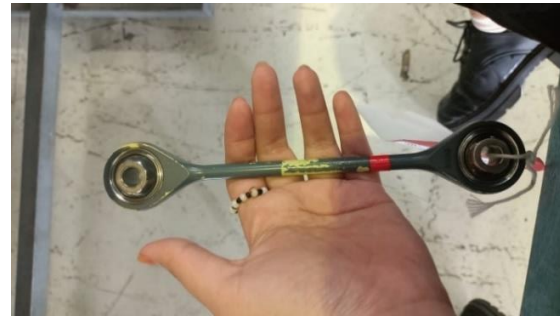
Pitch change rod atau yang sering disebut dengan *pitch link* merupakan salah satu komponen yang digerakkan oleh *pitch change spider* yang berfungsi untuk mengontrol AOA tail rotor blades yang berasal dari input servo yang dihubungkan langsung ke *spider* (7). Pada gambar 1

memperlihatkan *pitch link* pada Helikopter AS-332 L2 Super Puma H-3222.

Gambar 1. *Pitch Link*

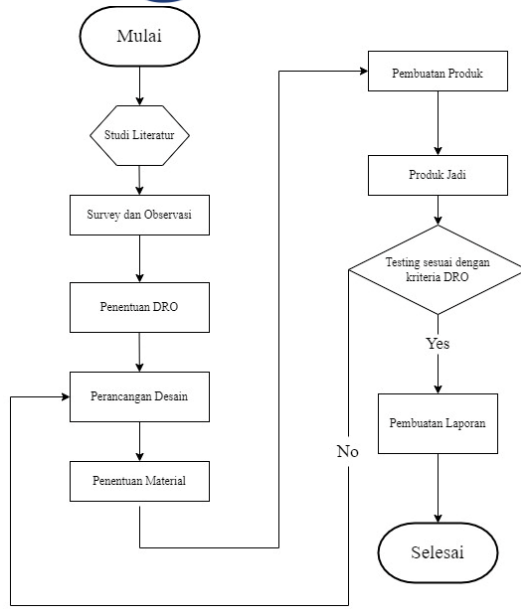
Metode penyelesaian masalah dalam pengerjaan penelitian ini menggunakan diagram alur atau *flowchart* pada gambar 2. Diagram ini menjabarkan secara rinci proses-proses yang dilakukan sesuai dengan urutan yang ditandai dengan arah panah dari awal mulai hingga selesai.

Gambar 2. Diagram Alir

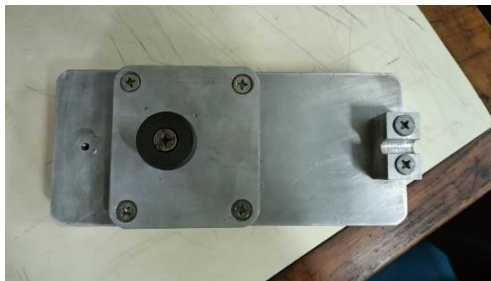
Special tools dengan desain pada gambar 3 dan gambar 4 didapatkan hasil sesuai pada gambar 5 dan gambar 6.

Gambar 5. Hasil Desain Tampak Atas

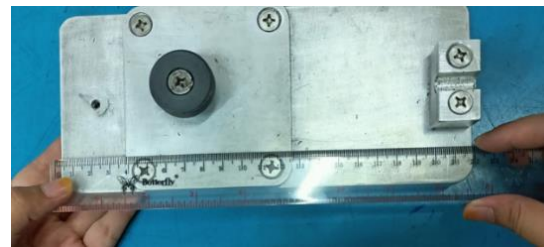
Dilakukan pengukuran sesuai dengan dimensi yang menjadi acuan di Design Requirement Objectives. Pada pengukuran yang pertama dilakukan pengukuran Panjang yang didapatkan nilai 220 mm sesuai dengan gambar 7.

Gambar 7. Pengukuran Panjang Spherical Bearing Play Check

Setelah dilakukan pengukuran dimensi pada *special tools spherical bearing play check* didapatkan nilai panjang yaitu sebesar 220 mm, lebar 95 mm, tinggi 30 mm, dan berat sebesar 1.990 kg. Selain itu, pada *Airbus Orion Super Puma AS-332 L2 H-3222 MMA 64-20-00-211-004* disebutkan *maximal axial play* adalah 0.25 mm (0.0098 in). Setelah dilakukan pengukuran nilai *axial play bearing tail rotor pitch link* sebanyak 10 kali didapatkan nilai rata-rata dari *upper bearing* yaitu 0.107 mm dan *lower bearing* sebesar 0.252 mm. Mengacu pada *Airbus Orion Super Puma AS-332 L2 H-3222 MMA 64-20-00-211-004*, maka *tail rotor pitch link* harus dilakukan penggantian komponen.

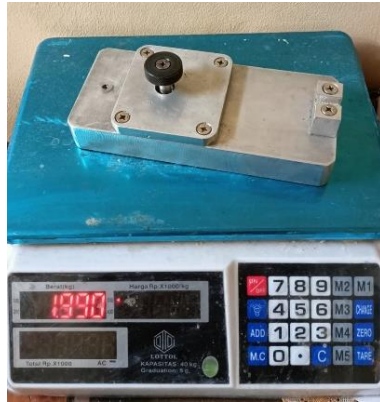
Lalu dilakukan pengukuran berat pada special tools spherical bearing play check. Pengukuran ini mendapatkan nilai 1.990 kg yang ditunjukkan pada gambar 9.

Gambar 9. Pengukuran Berat *Special Tools Spherical Bearing Play Check*

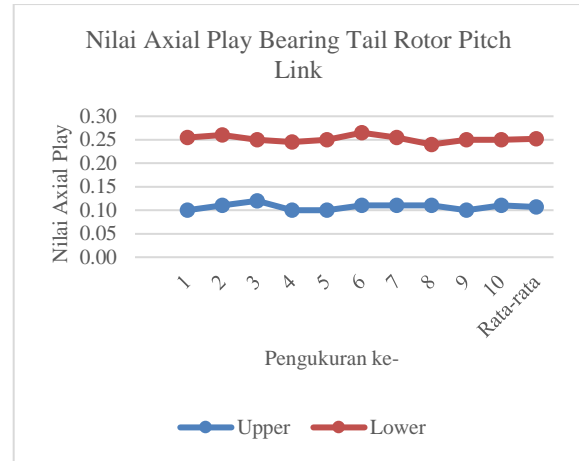
Setelah dilakukan pengukuran sebanyak 10 kali menghasilkan grafik nilai *axial play bearing tail rotor pitch link* pada gambar 10 dan gambar 11 saat melakukan uji coba dan pengukuran.

Gambar 10. Grafik Nilai *Axial Play Bearing Tail Rotor Pitch Link*

2. Setelah dilakukan pengukuran pada *tail rotor pitch link* Helikopter AS-332 L2 Super Puma H-3222 sebanyak 10 kali didapatkan bahwa nilai rata-rata *axial play bearing* nya pada *upper bearing* sebesar 0.107 mm dan pada *lower bearing* sebesar 0.252 mm.
3. Setelah didapatkan *nilai axial play bearing* pada bagian *upper bearing* dan *lower bearing* dapat disimpulkan *tail rotor pitch link* harus dilakukan penggantian komponen sesuai prosedur yang terdapat pada *Airbus Orion Super Puma AS-332 L2 H-3222 MMA*.
