## Rancang Bangun *Engine Stand* Turbin Gas APU TSCP-700 untuk *Overhaul*

### ABSTRAK

Makalah ini membahas tentang penyiapan Engine APU Garret TSCP-700 untuk dapat digunakan sebagai alat praktikum *overhaul* (bongkar-pasang) mesin pesawat udara. Fokus pembahasan pada makalah ini adalah Perancangan dan konstruksi *Engine Stand* untuk perawatan. Perancangan dilakukan dengan beberapa aspek diantaranya adalah prosedur perawatan, mobilitas dan keselamatan kerja. Analisis kekuatan struktur secara rinci dilakukan dengan menggunakan metoda elemen hingga untuk justifikasi faktor keamanan struktur. Tahap akhir dilakukan pengujian operasional alat sesuai dengan posisi operasi saat dilakukan perawatan *engine*. Hasil akhir *engine stand* dengan kapasitas 400 kg mempunyai kemampuan diputar hingga 180° dengan kondisi ekstrim pada 0°, 30°, 90° dan 180°. Kondisi tegangan maksimum yang dialami oleh struktur pada posisi kerja ekstrim secara berturut-turut untuk posisi 0°, 30°, 90° dan 180° adalah sebesar 175.2, 240.9, 268.2 dan 135.6 MPa yang terjadi pada bagian poros penghubung lengan dan plat *mounting* ke *engine*. Struktur menggunakan material baja struktur dengan kekuatan luluh sebesar 380 MP

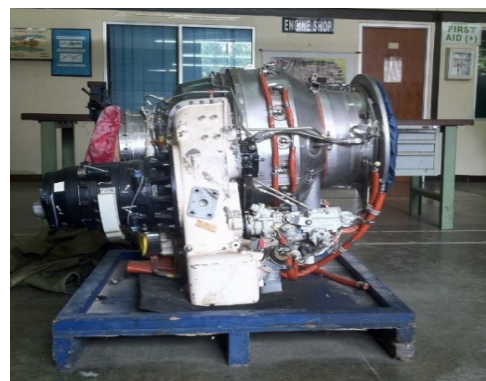
Gambar 2. *Engine APU Garret TSCP-700*

Mesin turbin gas pesawat udara sangatlah mahal diadakan untuk memenuhi peralatan praktikum di pendidikan tinggi. Sedangkan di beberapa perusahaan penerbangan masih memiliki mesin turbin gas tidak layak pakai yang masih memungkinkan untuk digunakan sebagai fasilitas bongkar-pasang. Gambar 1 dan Gambar 2. merupakan contoh mesin turbin gas pesawat udara. Gambar 1 adalah jenis mesin helikopter yaitu *Turboshaft Engine Allison 250* dan adalah *Gas Turbine Engine* berjenis APU Garret TSCP-700. Mesin-mesin tersebut sangat lah memungkinkan untuk digunakan sebagai peralatan praktikum, tetapi harus disiapkan alat bantu yang dianjurkan oleh pabrikan dalam *Maintenance Manual*, salah satunya adalah *engine maintenance stand*.

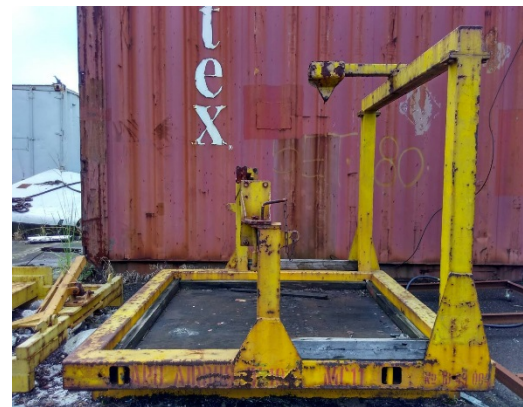
Gambar 7. *Engine Transport* (Dengan izin PT GMF AeroAsia)

tidak bisa digunakan untuk proses *maintenance* maupun *overhaul* karena dikhususkan untuk *transport*. Pada Gambar 7 dapat dilihat contoh *transport stand* yang ada di GMF.

Selain itu ada juga engine transport yang berfungsi sebagai transport untuk engine saja. Engine transport

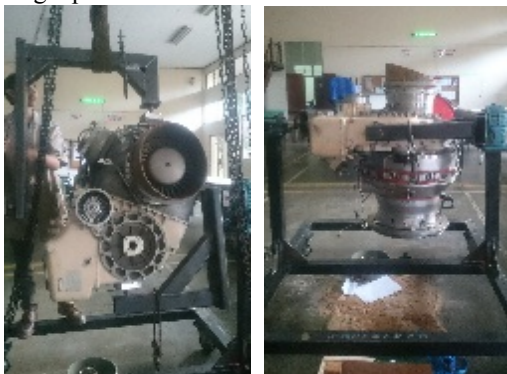
Gambar 12. APU TSCP 700 Series pada *engine stand*.

Pengujian *engine stand* dilakukan di Laboratorium Aircraft Powerplant. Pengujian dilakukan untuk memastikan bahwa struktur *engine stand* dapat menahan beban APU TSCP 700 Series dan berfungsi dengan baik. Sebelum dilakukan pengujian disiapkan 3 buah sling yang dapat menahan beban sebesar 1000kg untuk mengangkat *engine* dan sebagai pengaman pada proses pengujian. Proses pengujian dilakukan dengan memasang APU TSCP 700 Series sesuai dengan *mounting* yang tersedia antara APU dengan lengan *engine stand*. Hasil dari proses pengujian yaitu struktur *engine stand* dapat menahan APU TSCP 700 Series pada saat statis dengan berbagai posisi maupun saat APU diputar menggunakan *gearbox*. Pada Gambar 12 merupakan APU TSCP 700 Series pada *engine stand* dengan berbagai posisi.
