## KINERJA ASET PERMUKIMAN DI KELURAHAN LEBAK GEDE KOTA BANDUNG

### **SETTLEMENT ASSETS PERFORMANCE IN KELURAHAN LEBAK GEDE BANDUNG**

**Henidah**

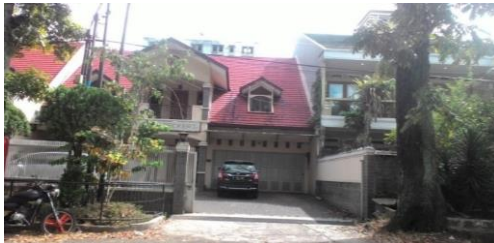
1. Tiga desain rumah: rumah daerah kemudahan I: RW 7, 8, 9, 10, dan 11: kondisi rumah luas dan bertingkat (Gambar 1).

Gambar 1. Desain rumah di kelompok kemudahan I

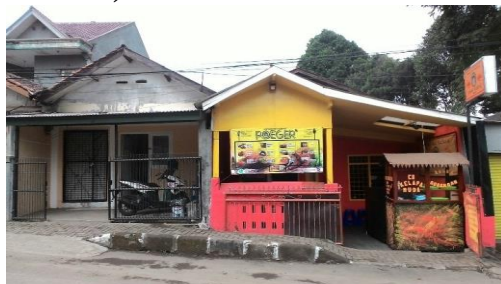
Kelompok kemudahan II: RW 2, berukuran menengah di antara kelompok I dan II (Gambar 2).

Gambar 2. Desain rumah di kelompok kemudahan II

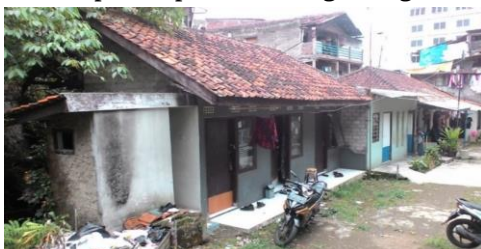
Kelompok kemudahan III: RW 1, 3, 4, 12, 13, dan 14, 15, ukuran kecil, berdempetan, padat, kurang ruang udara

dan gerak (Gambar 3).

Gambar 3. Desain rumah di kelompok kemudahan III

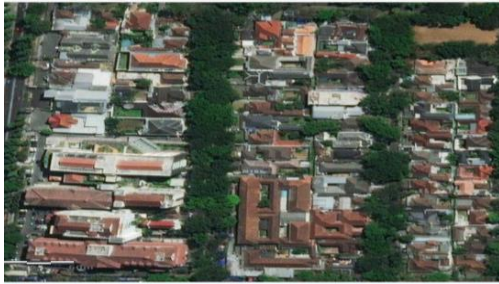
6. *Building Coverage* lebih dari 60% sehingga kumuh dan sumpek. RTH dan ruang terbuka belum mencapai 30%.
7. Perletakan Unit Hunian di kelompok I berjenis rumah tunggal dengan berbagai model/bentuk seperti gambar berikut.

Gambar 4. Bentuk persil rumah kelompok kemudahan I

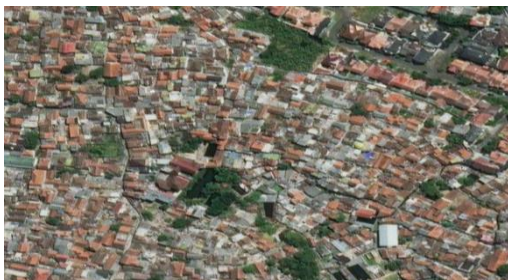
Kelompok II berjenis kopel seperti gambar berikut.

Gambar 5. Bentuk persil rumah kelompok

kemudahan II

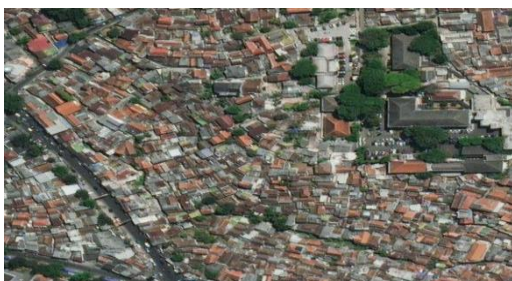
Kelompok III berjenis kopel seperti gambar berikut.

Gambar 6. Bentuk persil rumah kelompok kemudahan III
